Desastre de Mariana: Aspectos Ambientais

Haroldo Mattos de Lemos

14/12/2015

Barragem do Fundão: rompeu no dia 5/11, e destruiu o distrito de Bento Rodrigues, em Mariana.

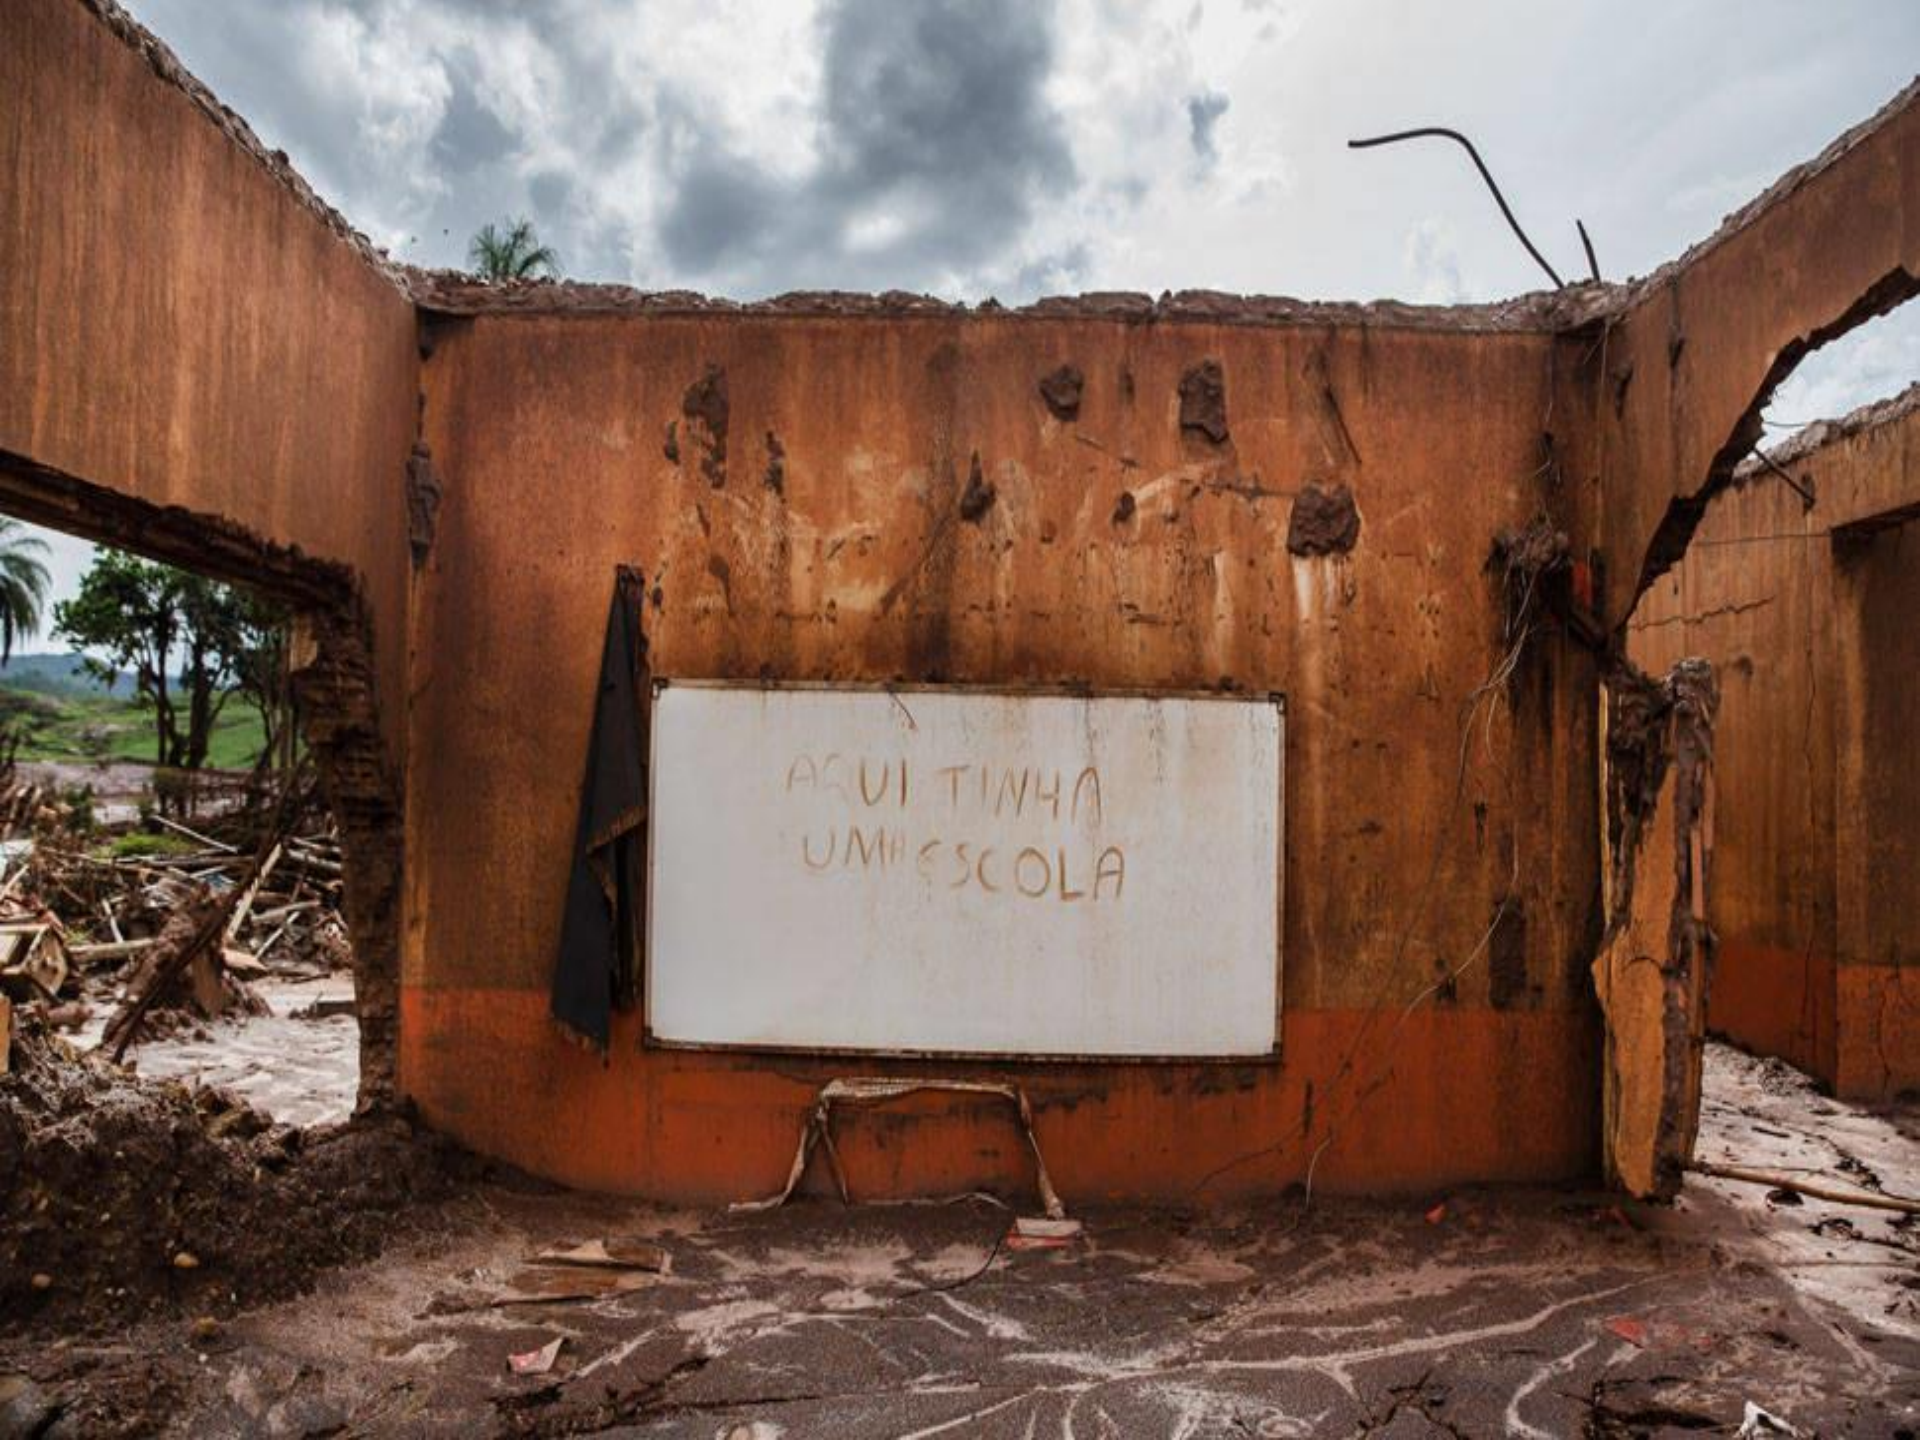
AQUI TINHA
UMA ESCOLA

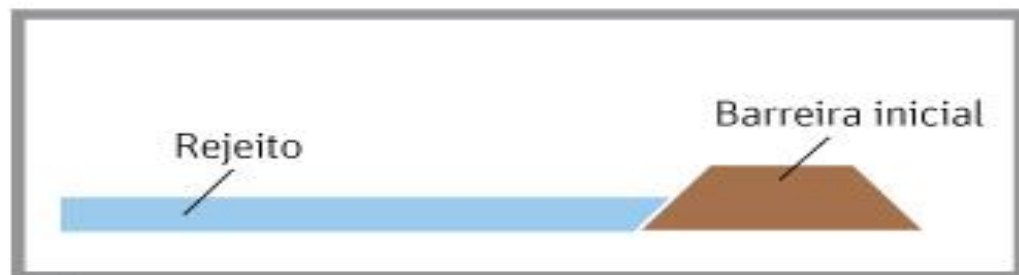
Primeiro passo

É feita uma barreira inicial, construída com terra. Quando os rejeitos chegam próximo da capacidade máxima, mais um "degrau" é acrescentado à barragem

1 Montante

A barragem cresce por meio de degraus (caso de Mariana - MG), o que a torna **menos segura**. É o método mais barato

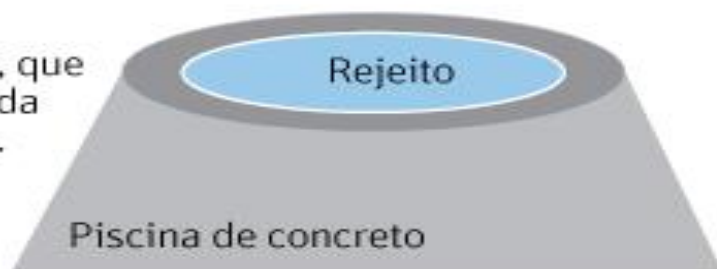
3 No centro

Os 'degraus' da barragem são feitos exatamente um sobre os outros

4 Barragem seca

Uma espécie de piscina, que pode ser de concreto, é enchida com os rejeitos da mineração. É a opção **mais segura**
