Painel: BARRAGENS DE REJEITOS

14 de Dezembro de 2015

Willy A. Lacerda

Ruptura da barragem de Cataguazes, em 2003

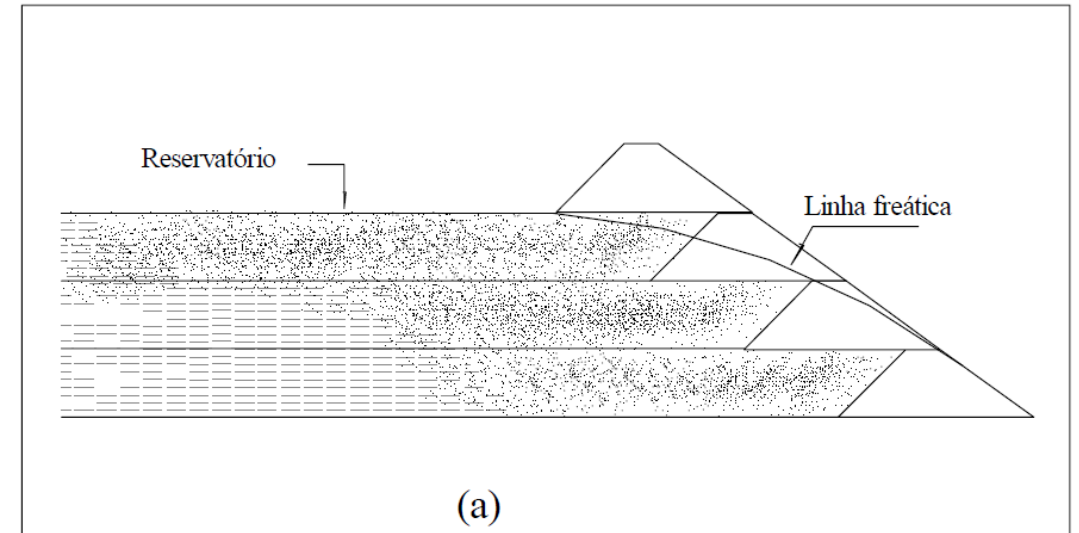
- A segurança de uma barragem deste tipo depende da drenagem do rejeito para um colchão drenante inferior. Se isto não acontece, a linha freática fica elevada, aumentando o risco de ruptura.

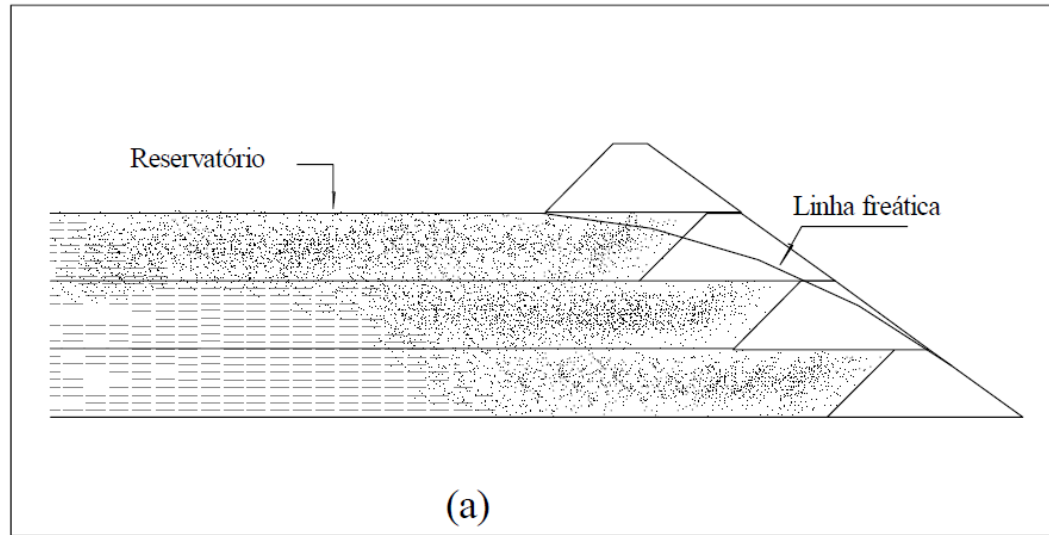
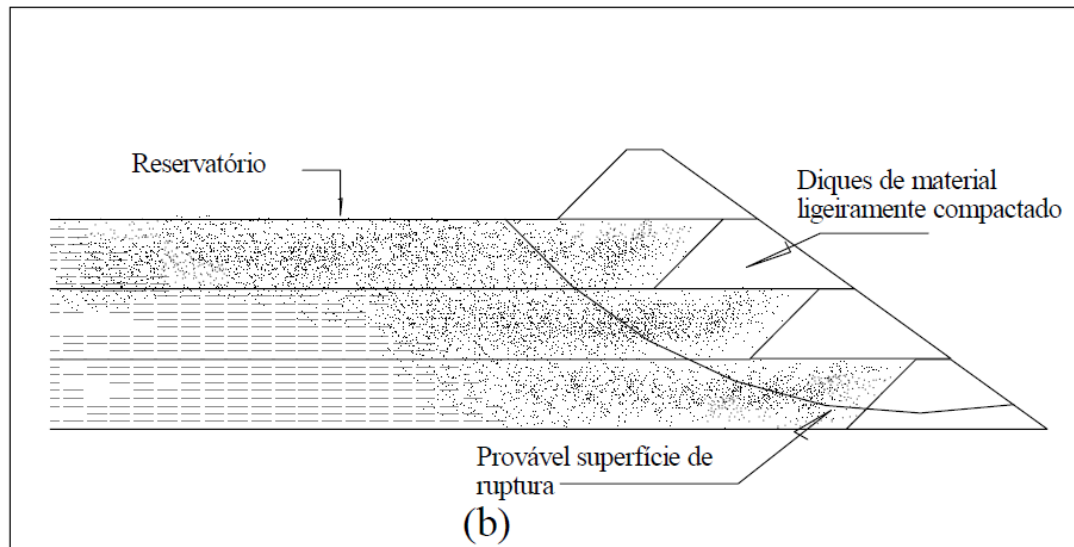
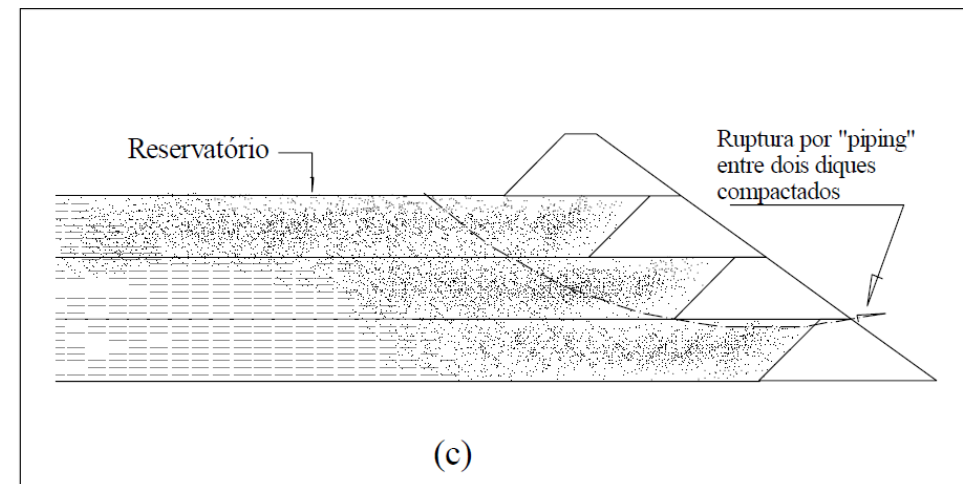
As areias saturadas, no estado fofo, estão sujeitas a liquefação, podendo iniciar uma ruptura.

Figura 4. Desvantagens do método de montante: (a) linha freática elevada; (b) superfície provável de ruptura passa pelos rejeitos; (c) risco de ruptura por "piping" (Silveira e Reades 1973).

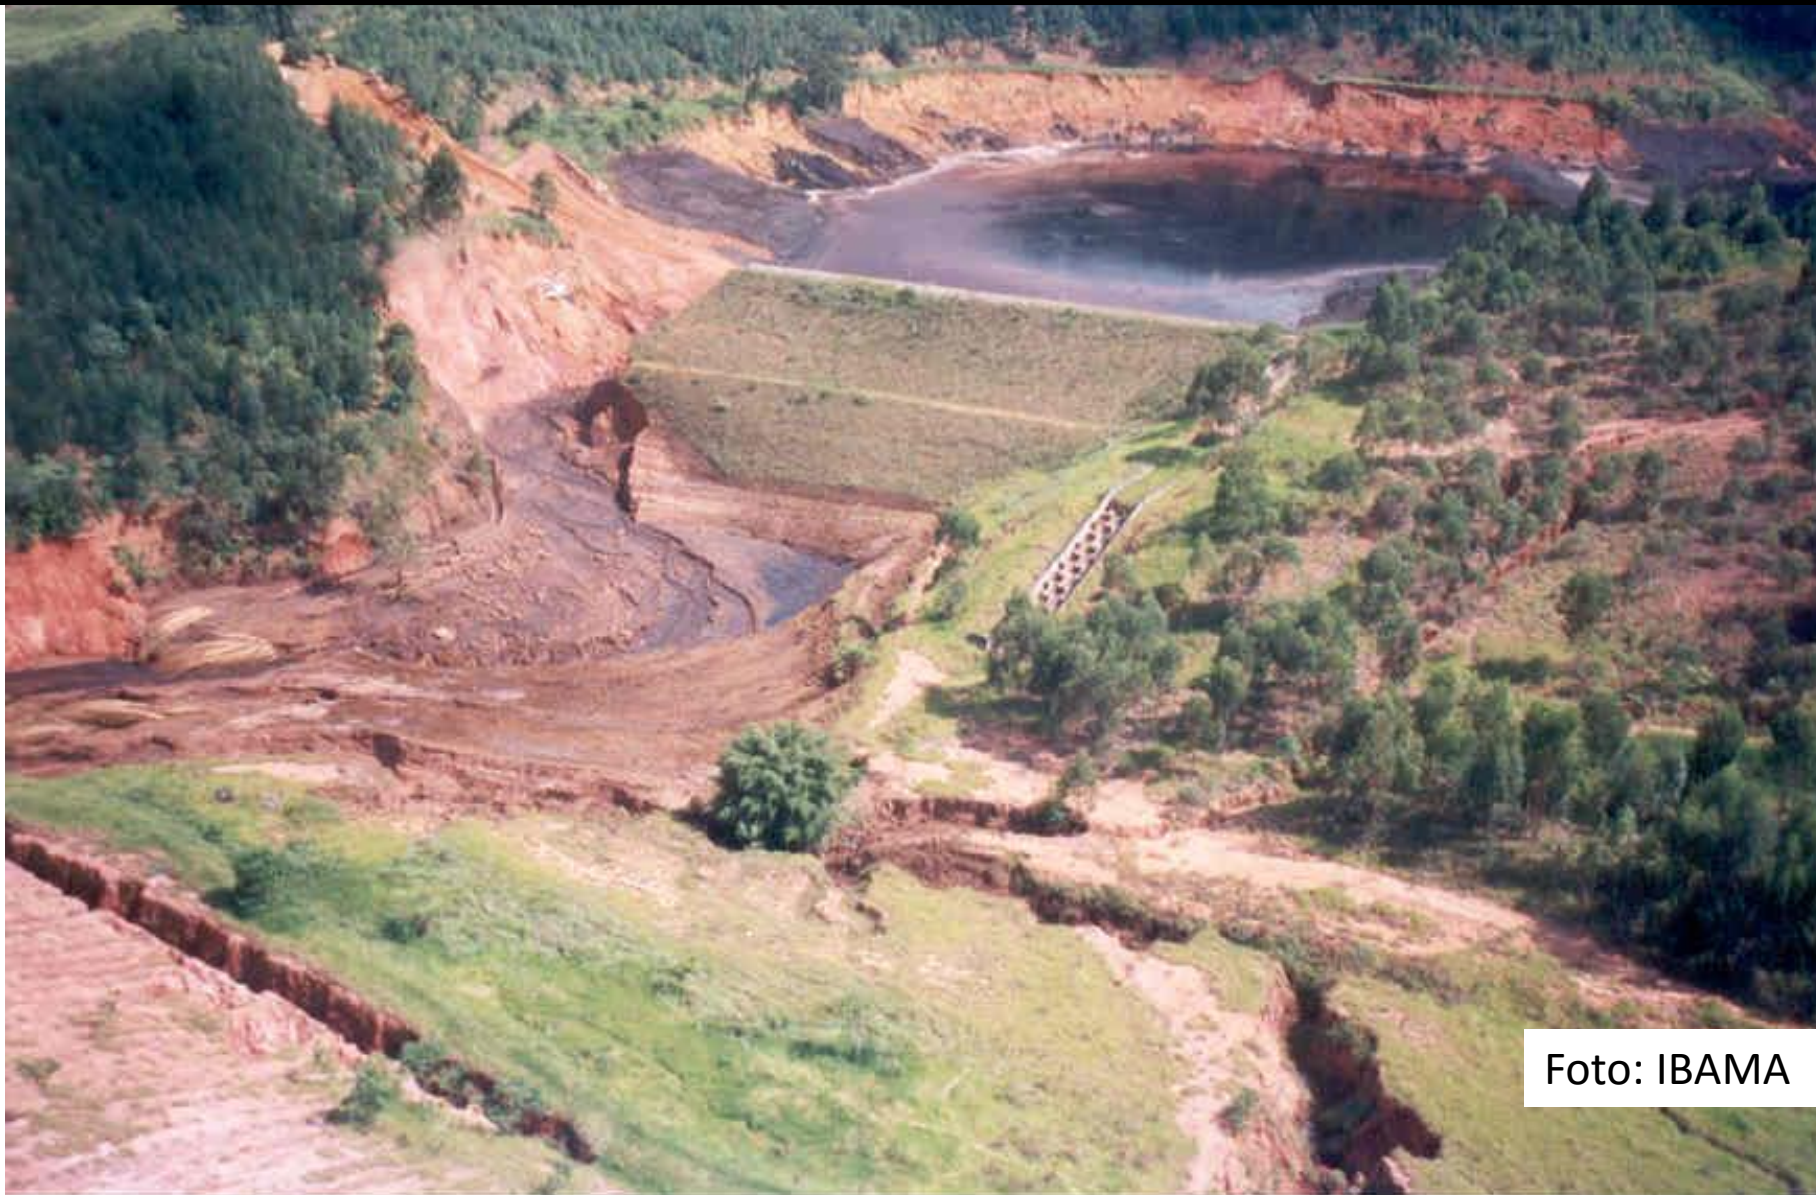
Barragem de rejeitos em Cataguazes, MG, 2003

- A barragem de terra compactada para armazenar lixívia (soda cáustica), de uma indústria de celulose em Cataguazes, rompeu em 2003. Ela não tinha revestimento impermeável, e a lixívia, percolando pelo material laterítico da ombreira, desfez sua cimentação e elevou sua permeabilidade, permitindo um *piping*, que ocasionou a ruptura do encontro da barragem com a ombreira.

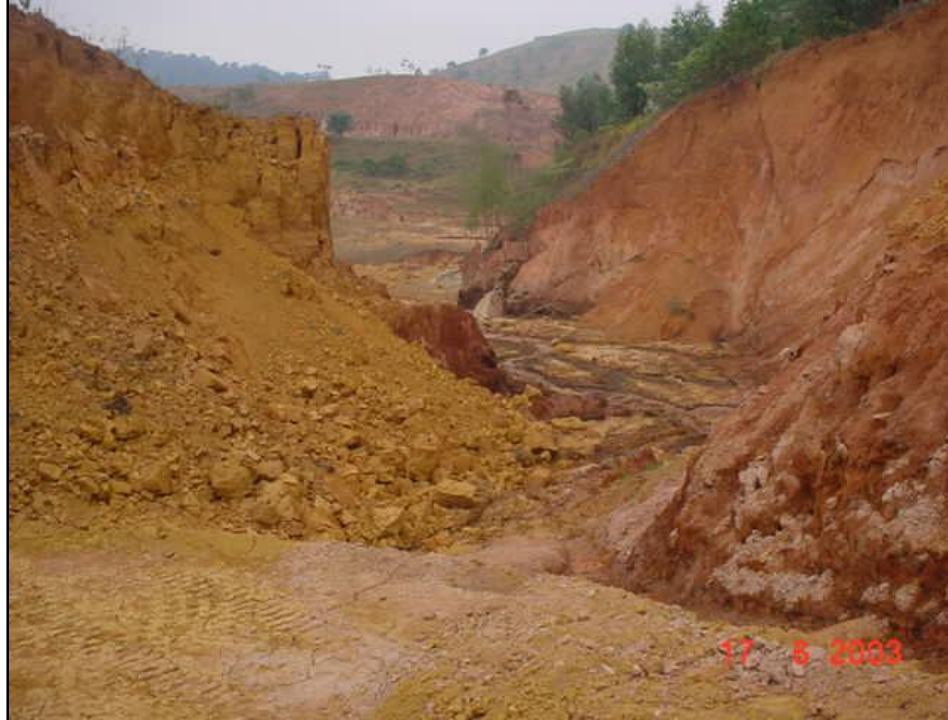
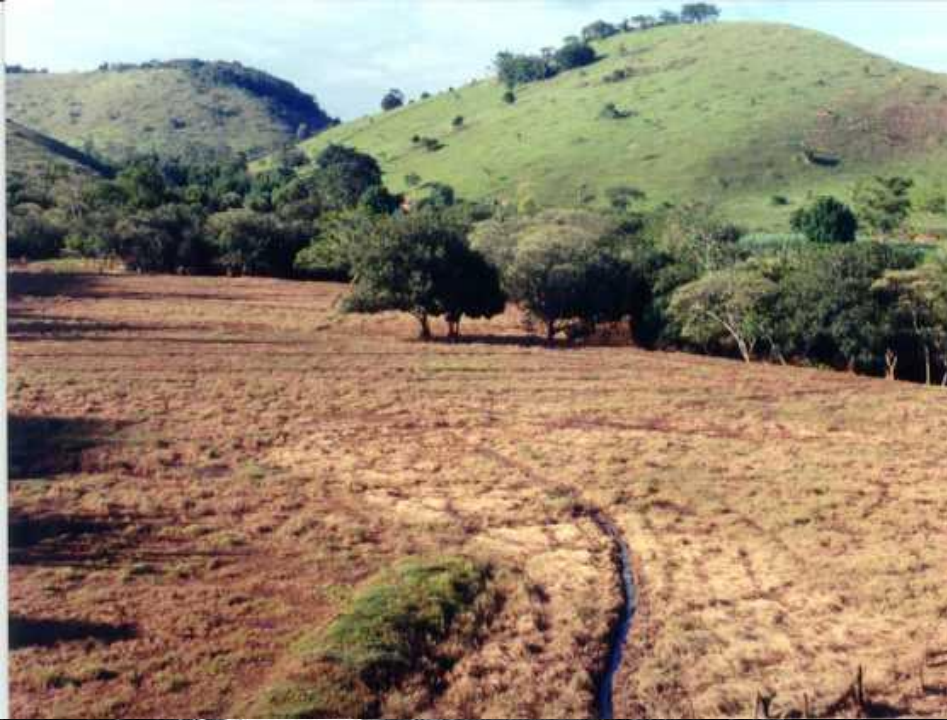
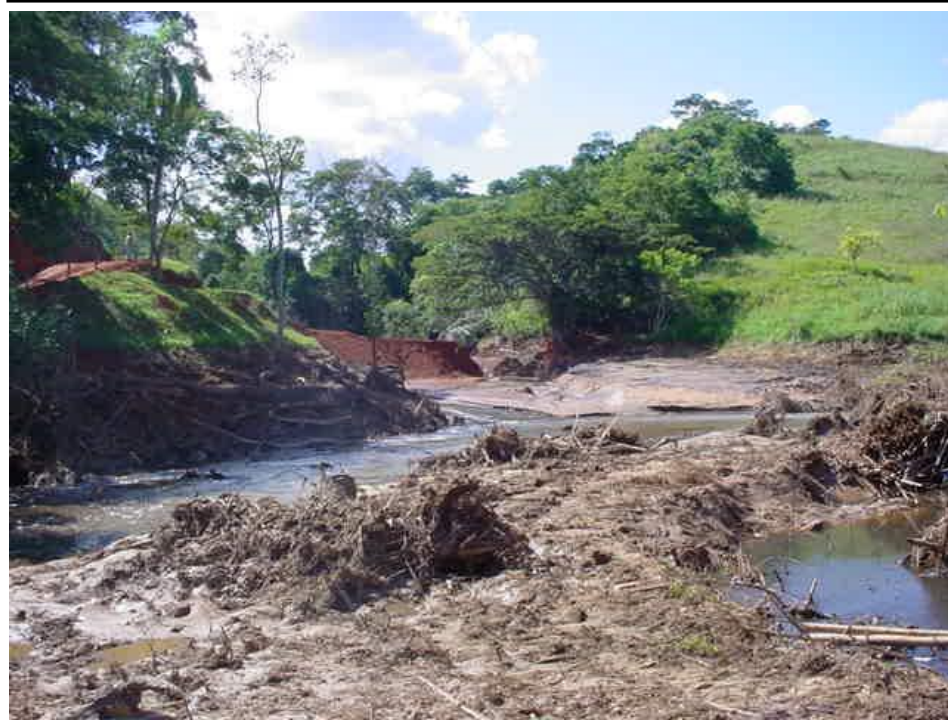
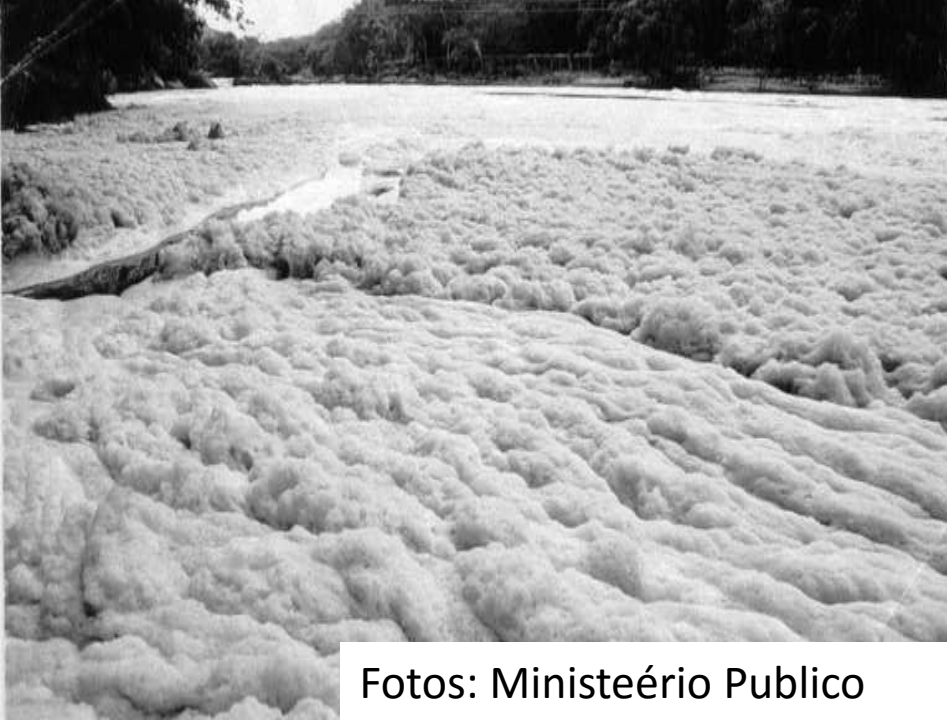
- A barragem B rompeu em 29 de Março de 2003, jogando um volume estimado de 700 mil Metros cúbicos no córrego Cágado, afluente do rio Pomba, por sua vez afluente do rio Paraíba do Sul, afetando a vida de cerca de 450 mil pessoas em 9 municípios do Rio de Janeiro que dependiam do abastecimento destes cursos d'água.
- A barragem B tem uma altura máxima de cerca de 25 metros, e a barragem A uma altura de 14 metros.

- a percolação da lixívia certamente teria um efeito defloculante nos solos, envolvidos nas duas barragens, especialmente no horizonte A dos solos das ombreiras, sabidamente com maior teor de argila que os do horizonte C. Pelas fotos observa-se que o rompimento se deu justamente junto à ombreira direita, e na parte superior. Uma vez estabelecido o “tubo” de erosão a vazão aumenta exponencialmente, alargando-o, e, a seguir, com seu diâmetro aumentado, provoca o colapso da massa de solo acima, que perdeu suporte

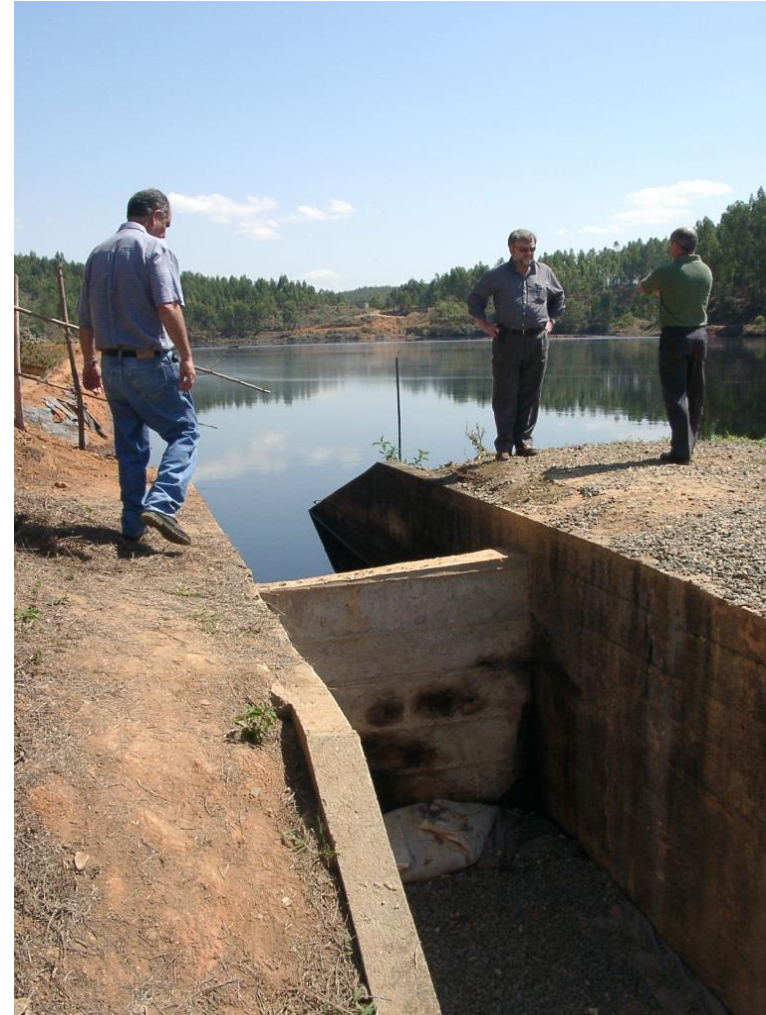
- Alçamento do vertedouro de emergência com placa de concreto, na barragem A, para aumentar o volume do reservatório... ..
